Volvo D2-75 Turbo : Nettoyage des dépôts de carbone et soupape de surpression.

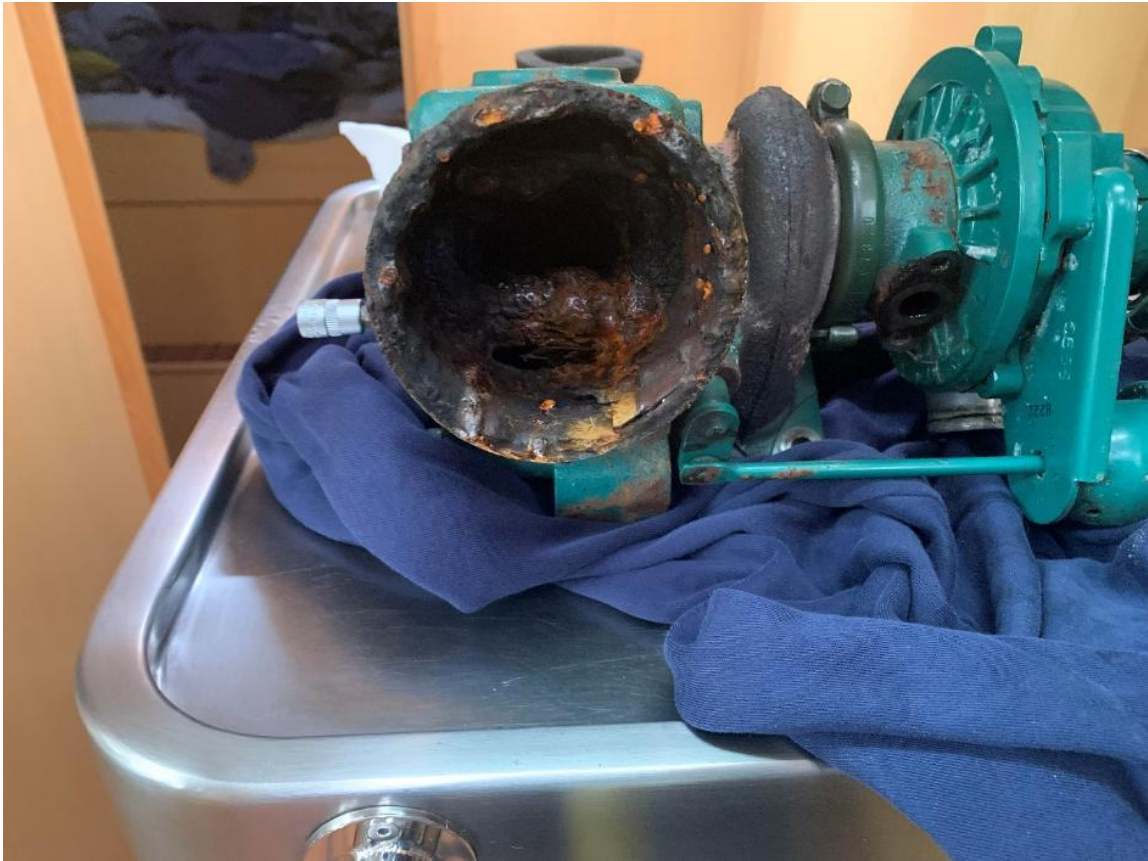
Après avoir démonté le coude en fonte original, nous avons tout de suite constaté que le côté échappement du coude était très corrodé, comme s'il avait passé un siècle dans de l'eau salée. C'était donc le temps de le changer par le nouveau coude en inox.

Sortie du coude après l'injection d'eau de mer extrêmement corrodé.

Sur recommandation d'Andrew (Boréal 47.2, l'Elephant), nous avons acheté sur internet un coude d'échappement en acier inoxydable (316 ou A4) pour remplacer le coude en fonte standard Volvo. La pièce est venue de chez Parts4Engines au Royaume-Unis. Elle vient avec l'embout en « L » pour la connexion du tuyau d'eau de mer pour l'injection dans le coude d'eau pour le refroidissement des gaz d'échappement. En parallèle nous avons aussi acheté une nouvelle pompe d'eau de mer ainsi que les joints nécessaires pour le remontage de l'échappement (joints hautes températures) chez SVB, au cas où.

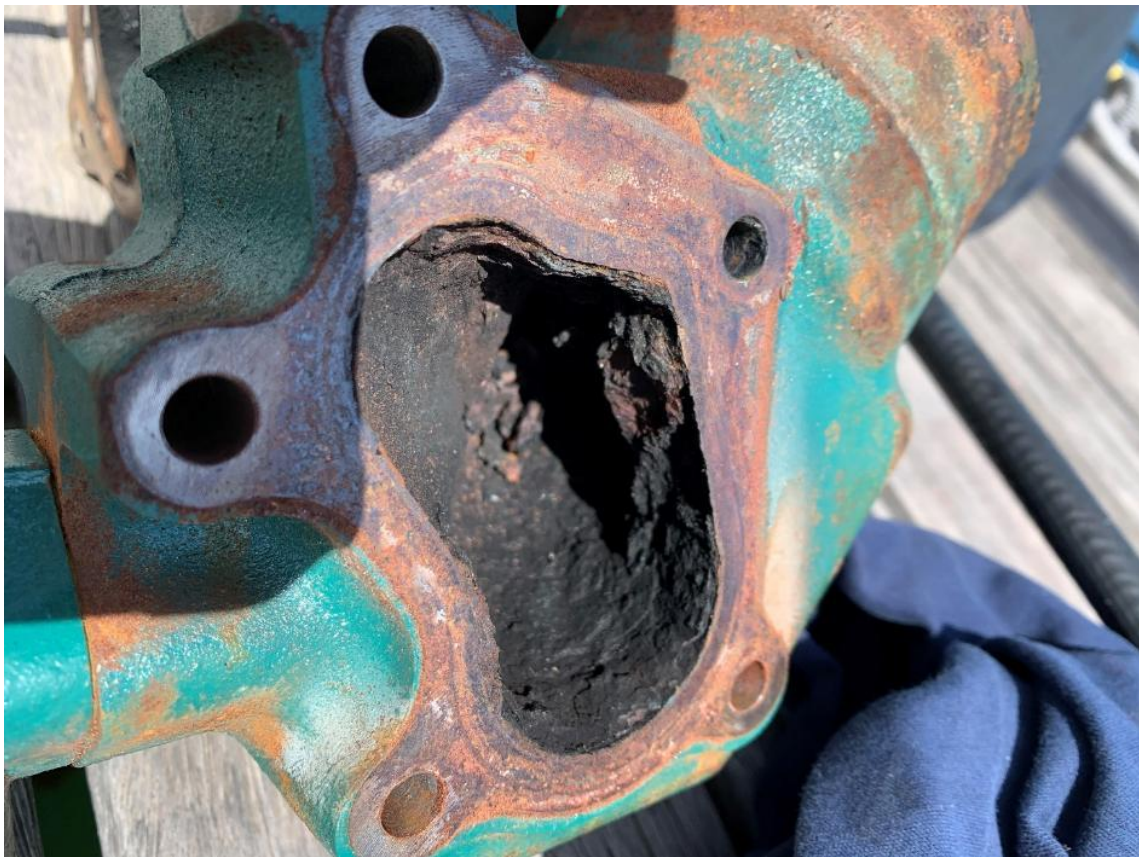
Chambre de sortie du turbo, partie coude d'échappement, aussi extrêmement corrodée.

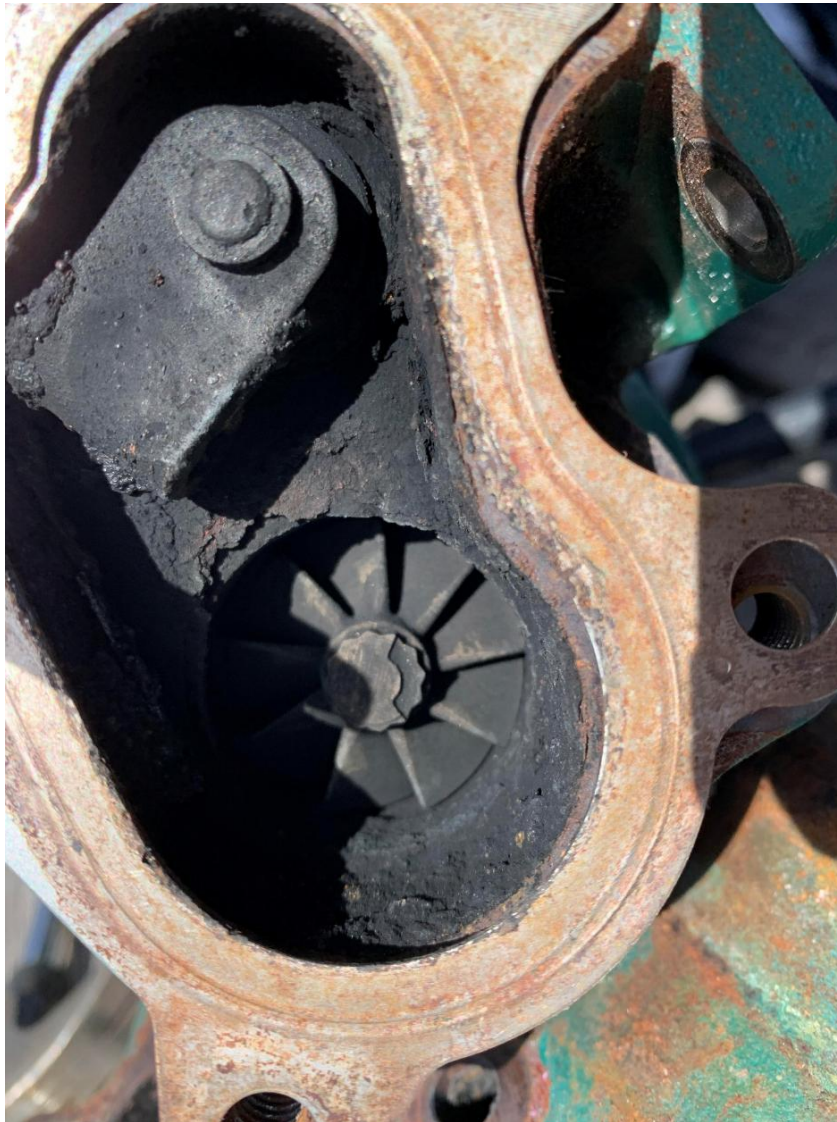
Initialement, nous pensions seulement changer le coude, mais nous avons rapidement compris que notre soupape de surpression était solidement bloquée en position fermée. En plus, l'intérieur de la chambre extérieure du turbo était aussi passablement corrodé. Pourquoi ?

Chambre de sortie, partie turbo après la turbine d'échappement, avec une vue de la turbine. À noter la corrosion de la soupape de surpression, et vers le cylindre de la turbine.

- 3) La suie, mais surtout la corrosion, ont complètement bloqué la soupape de surpression.
- 4) La corrosion progressant de plus en plus dans le coude, les trous d'injection se sont encore plus bouchés, ce qui a augmenté la pression d'eau de mer après la pompe d'eau de mer, ce qui a provoqué un vieillissement accéléré du joint de l'arbre de cette pompe qui s'est donc mis à fuir.

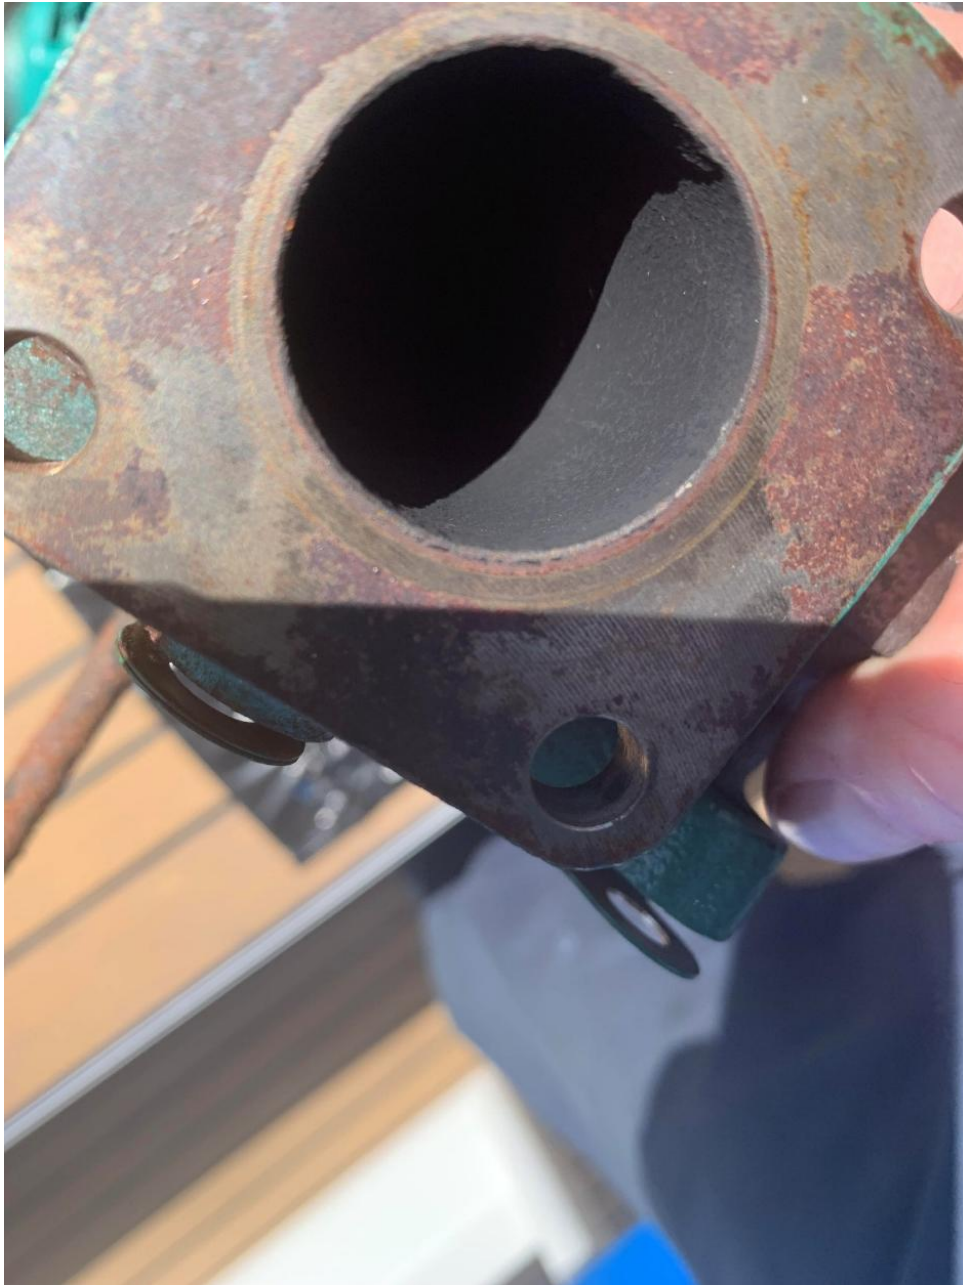
Turbo coté échappement, avant la turbine. À noter que cet échappement n'a que très peu de dépôts de suie.

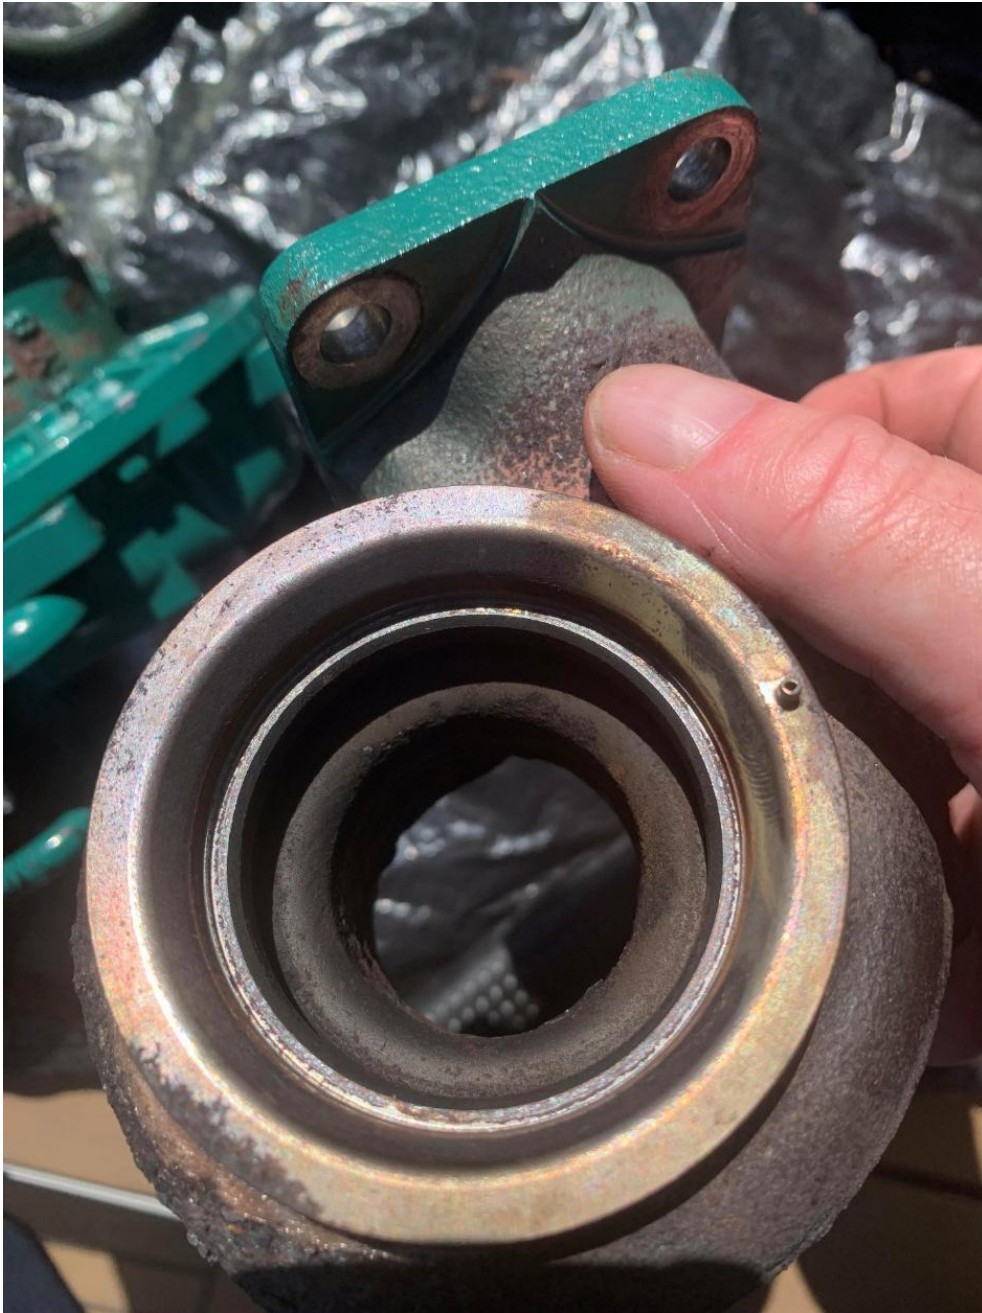
Intérieur du canal de la turbine coté échappement, chambre intérieure. Aucune accumulation de suie, mais on notera de la corrosion en sortie du canal dans la chambre d'échappement extérieure du turbo. À noter aussi la goupille fendue d'alignement sur la photo.

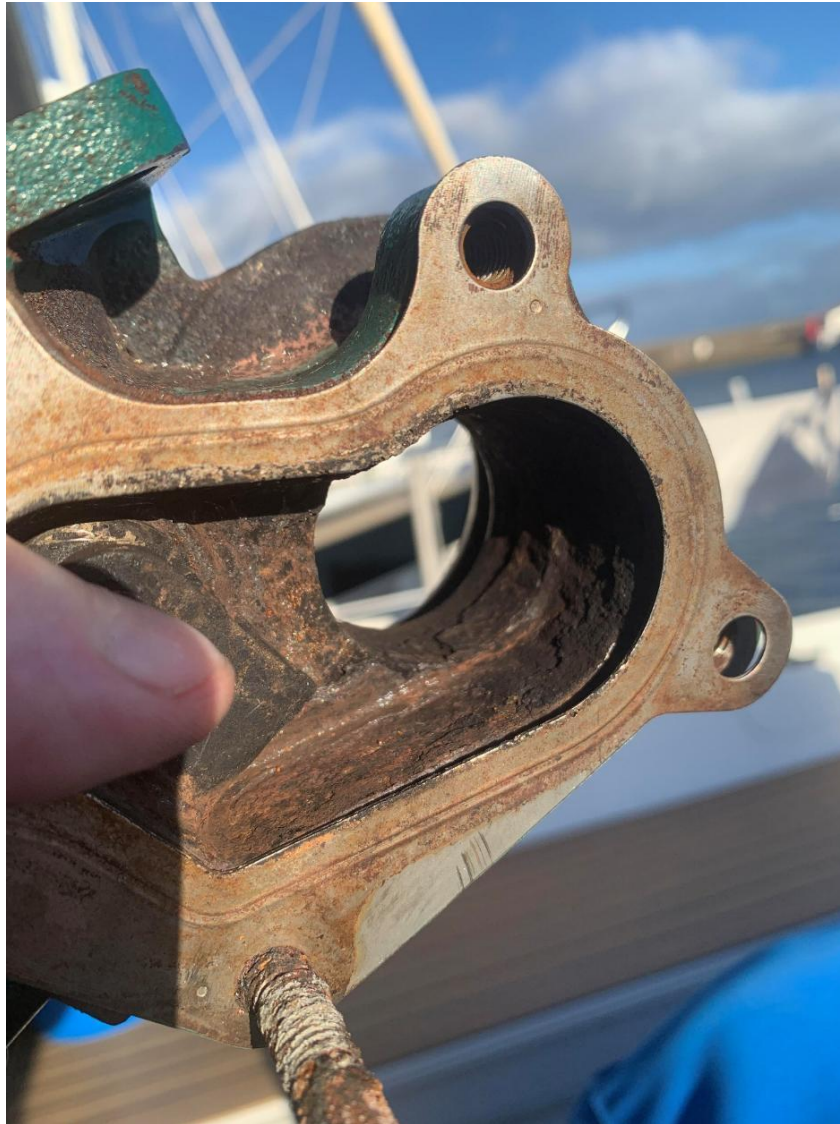
Chambre d'échappement du turbo, coté turbine. On notera la corrosion importante de la chambre et du canal de turbine, là où la turbine envoie les gaz chauds dans la chambre extérieure du turbo et dans le coude ensuite.

- 1) Avec le temps, le coude s'est corrodé avec les gaz chauds et l'eau de mer. La corrosion progressant, les trous d'injection d'eau de mer dans le coude se sont progressivement bouchés.
- 2) Comme le coude se dégradait de plus en plus, les trous d'injection ont commencé à gicler de l'eau de mer dans la chambre de sortie d'échappement du turbo, qui montre des signes évidents de corrosion avancée. Les gouttes d'eau de mer ne pouvaient pas passer la turbine cependant à cause des gaz d'échappement qui les soufflaient dans la chambre. Ceci explique pourquoi la chambre extérieure après la turbine est corrodée

- 5) La corrosion de la chambre extérieure du turbo et la bavure créée en sortie du canal de la turbine d'échappement a aussi ralenti la rotation du turbo par frottement.

- 4) Nettoyer la suie et poncer les éventuelles bavures de corrosion s'il y en a pour que la turbine soit bien libre. Mais il ne faut pas agrandir cet espace.

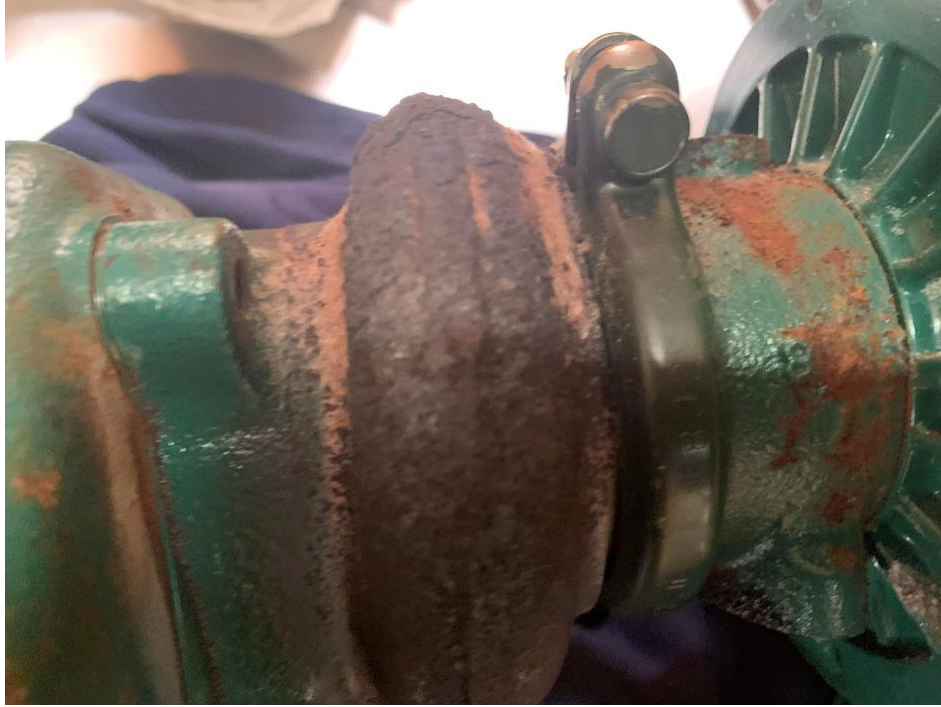
De plus, l'extérieur du corps du turbo était aussi très rouillé. Pendant la sortie de prise en main du bateau avec Boréal, une malfaçon dans le joint de l'une des plaques de renvois des puits des dérives sabres a laissé entrer un Niagara d'eau de mer qui s'est répandu partout dans le fond du bateau, et plus particulièrement dans le compartiment moteur où notre coupleur Vetus giclait cette eau absolument partout dans le compartiment. La couverture thermique du turbo s'est donc fait doucher d'eau salée, ce qui explique pourquoi notre moteur semble avoir encore plus d'âge que moi. C'est pour cela que le corps de notre turbo, et notre moteur, sont pas mal rouillés aujourd'hui.

Corps extérieur de notre turbo, partie échappement, tout rouillé.

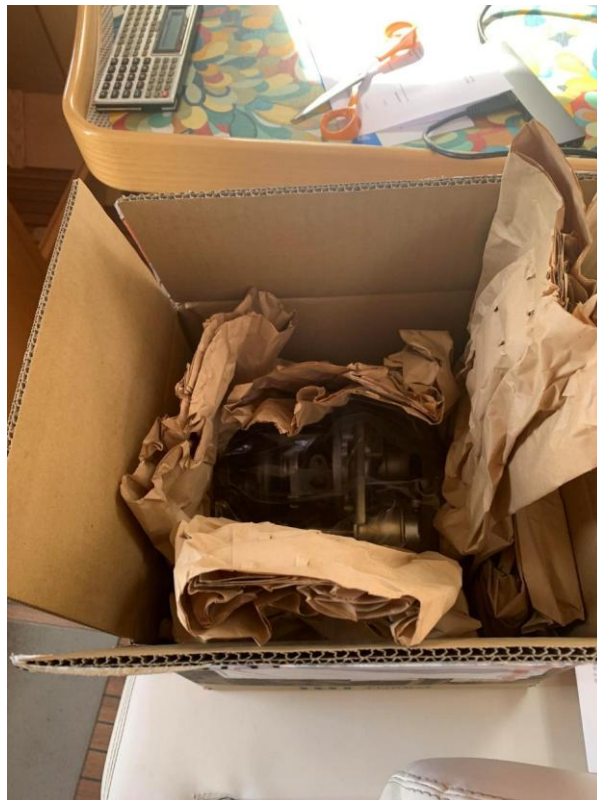
Un turbo tout beau tout neuf de chez MarineDustrie.

Bref, le turbo était clairement à remplacer après seulement 1600h au compteur. Nous avons commandé un nouveau turbo chez MarineDustrie au Pays-Bas. C'est le meilleur prix que j'ai pu trouver mais il va quand même vous en coûter plus de 1200 Euros avec le kit de pièces nécessaire pour le remonter (vis, écrous et gougeons) et les deux joints hautes températures qui sont inclus dans le kit turbo.

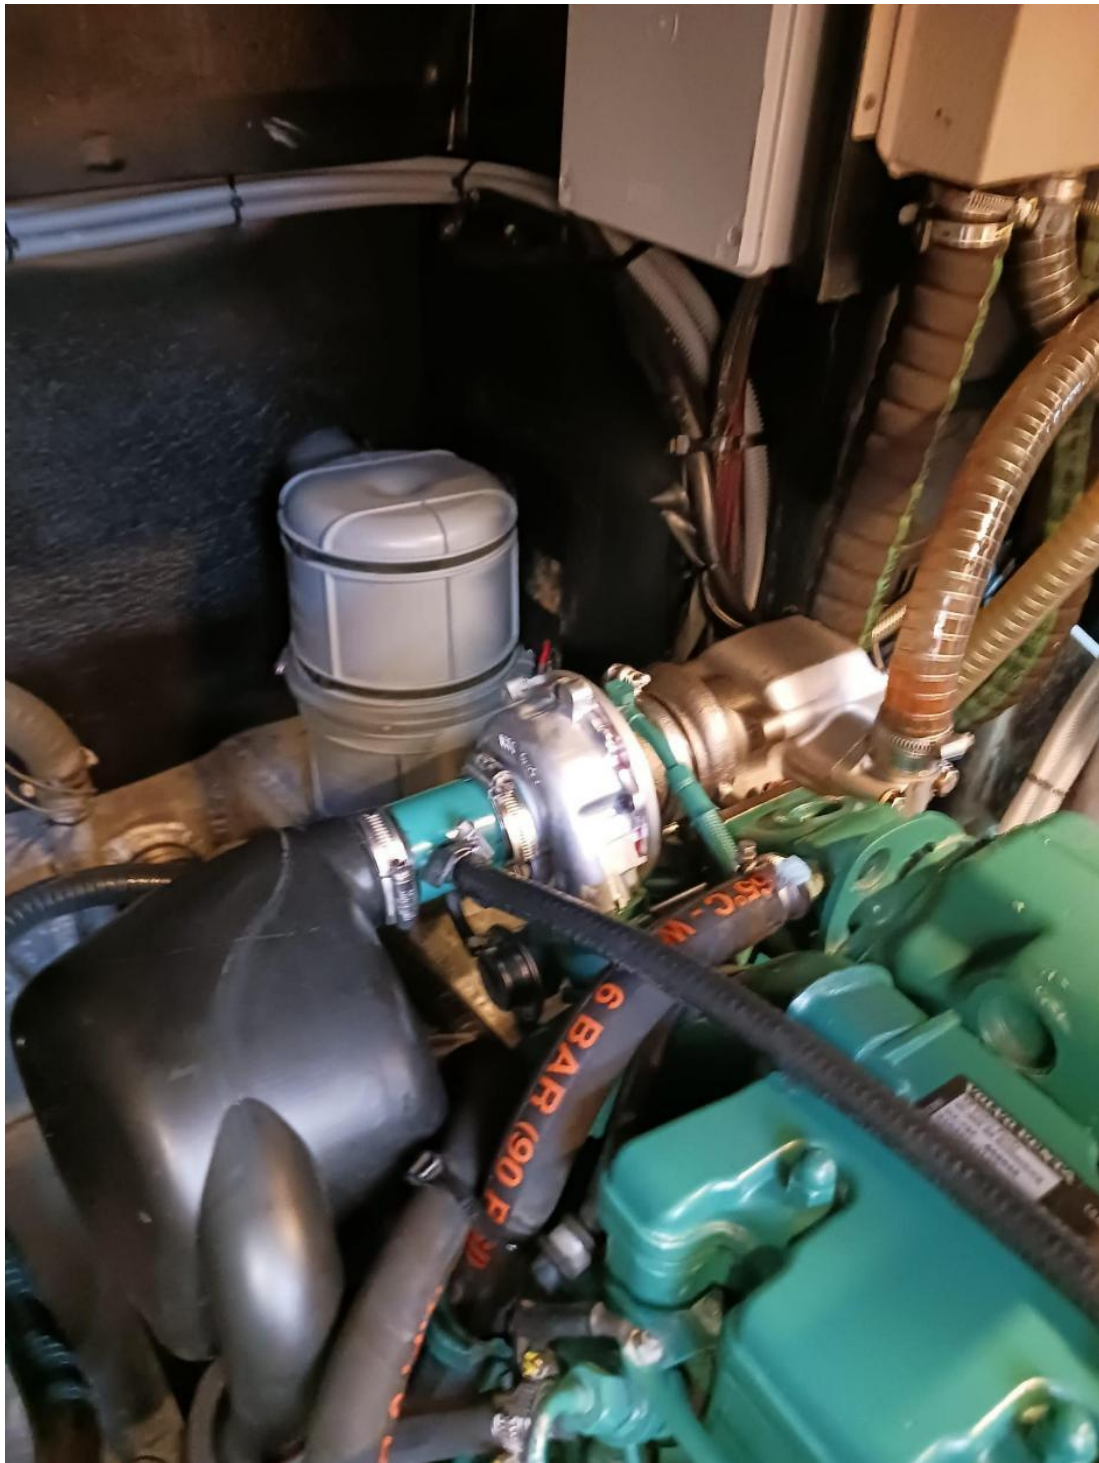
Un turbo tout beau et tout neuf. À noter le coude en inox aussi.

Remonter le turbo sur le moteur est relativement facile. Il y a cependant une étape importante : c'est d'injecter de l'huile moteur une fois que le tuyau de drain d'huile, qui ramène l'huile au carter, est monté avec le joint inclus dans le kit de montage. Une seringue est incluse aussi dans le kit de montage à cet effet. Une fois l'huile moteur introduite dans l'entrée d'huile du bloc turbo, il faut tourner la turbine à la main pour que l'huile puisse aller lubrifier le palier d'arbre du turbo. De plus, IHI qui fait ces turbos pour Volvo, recommande de faire tourner le moteur lors de la première mise en marche pendant au moins 10 minutes au ralenti pour que l'huile du moteur lubrifie bien le palier avant que le turbo soit réellement en charge à plus haut régime.

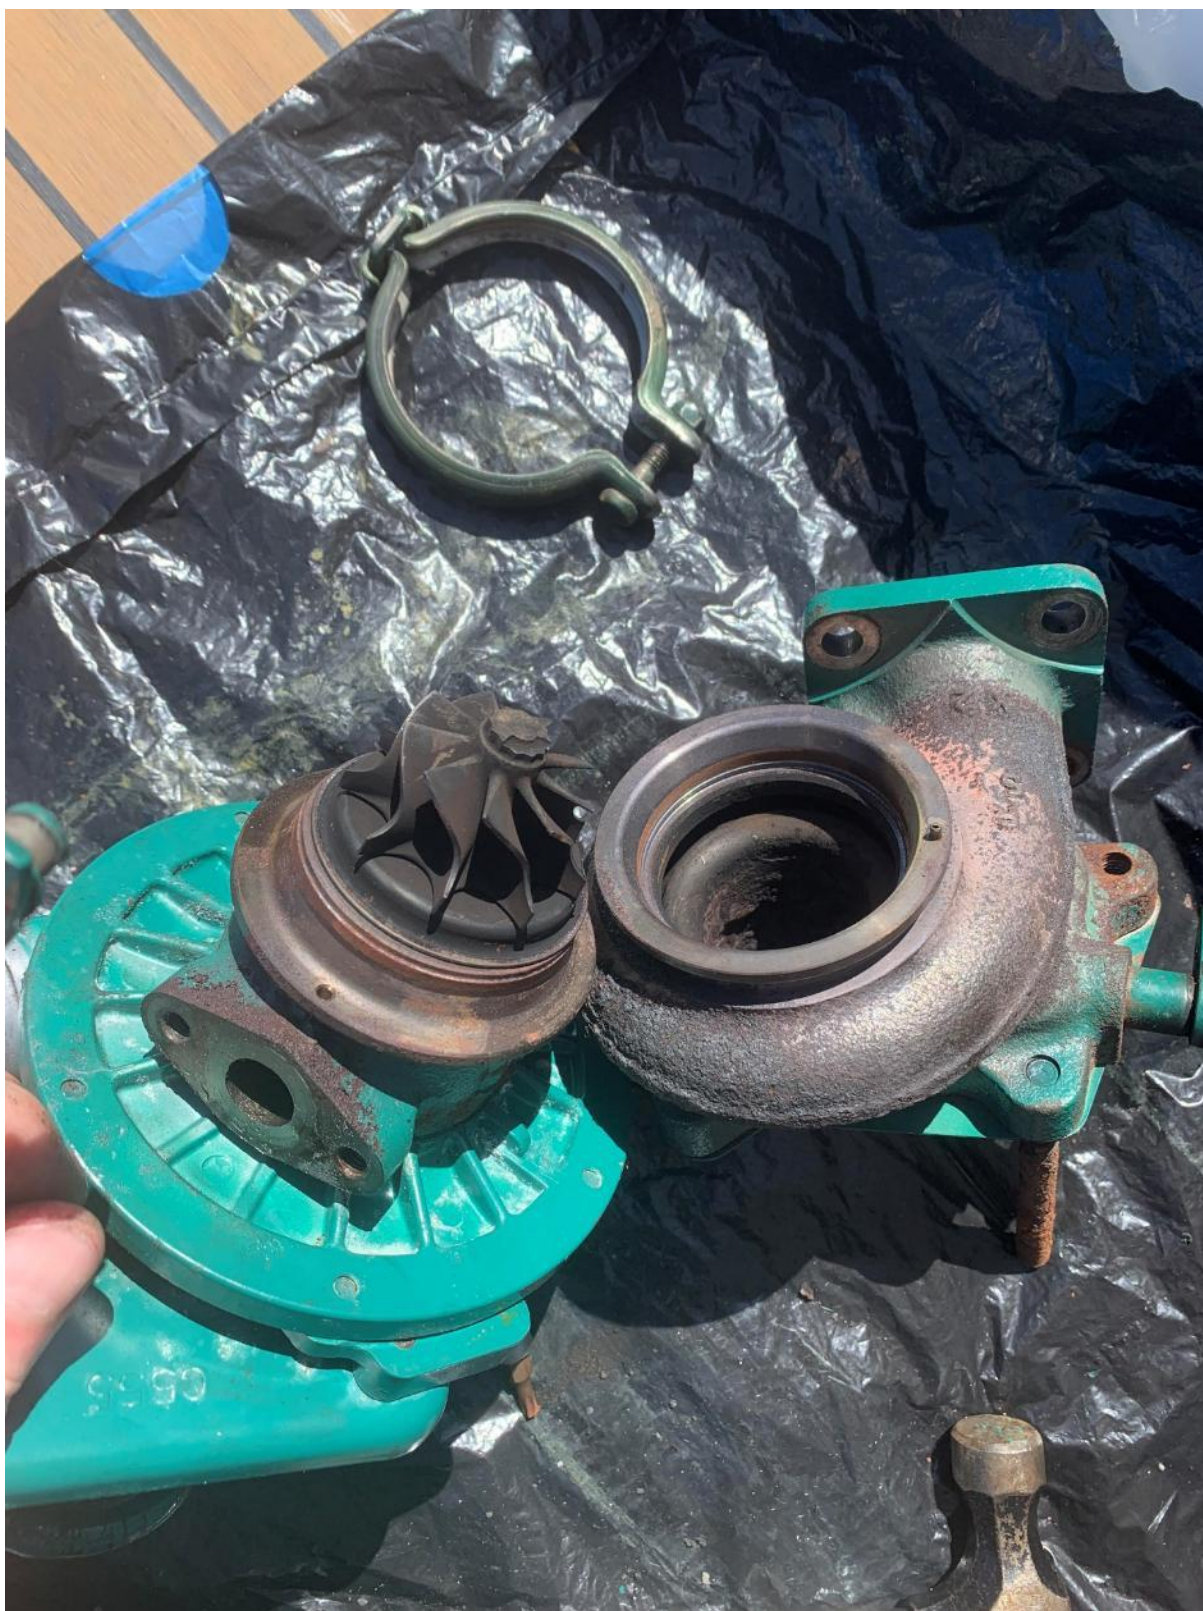
Chambre intérieure d'échappement du turbo ouverte. À noter la goupille fendue et le trou d'alignement pour remonter le turbo précisément après un nettoyage.

- 3) Démonter le c-clamp en desserrant la vis du c-clamp. Ouvrir le corps de l'échappement du turbo en tirant bien dans l'axe de la turbine pour ne pas endommager la turbine d'échappement. (Voir photo).

- 5) Pour remonter la chambre d'échappement du turbo, bien viser dans l'axe de la turbine et insérer la goupille d'alignement dans le trou d'alignement. Remonter le c-clamp.
